# L'ARCHITECTURE *EN PAN DE BOIS*

Datations, techniques constructives  
et exemples de restauration  
des maisons en pan de bois

**RECUEIL DES INTERVENTIONS**  
**JOURNÉES D'ÉCHANGES -14 & 15 MAI 2012 VANNES**

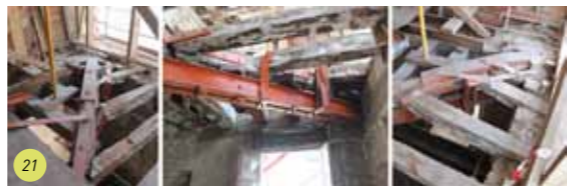
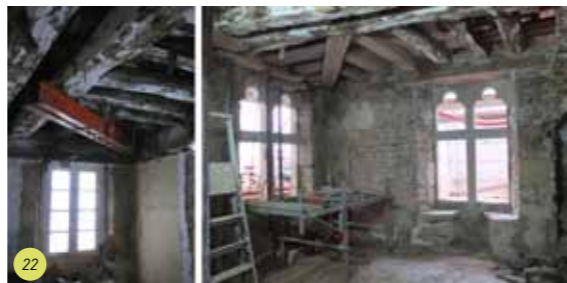
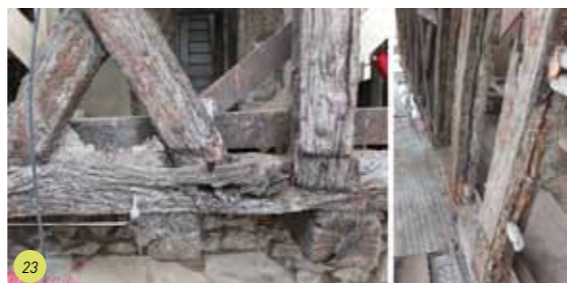
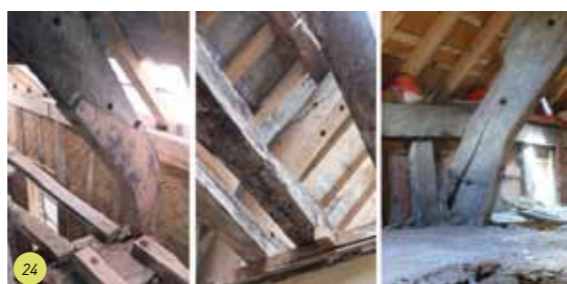
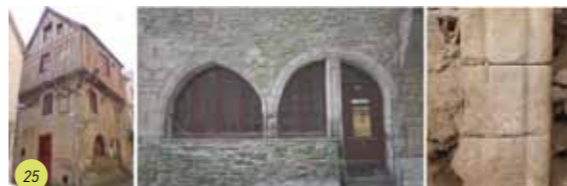
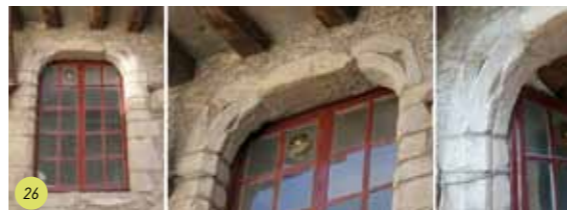
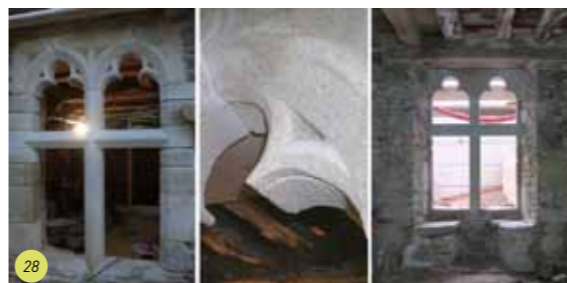
*Photo 25 : maison, 17 rue Saint-Guénhaël, baies du rez-de-chaussée dégagement des maçonneries parties basses.*

Nous avons déjà signalé la facture très particulière des baies du rez-de-chaussée, en particulier celle côté angle de la rue Saint-Guénhaël avec son profil en tiers point et sa modénature bien particulière d'esprit XIII<sup>e</sup>, les mêmes modénatures

La baie de gauche est inscrite dans un moyen appareil de qualité, celle de droite est surmontée d'une maçonnerie de petit moellon et son raccord sur la partie droite, côté maison mitoyenne est assez hasardeux...

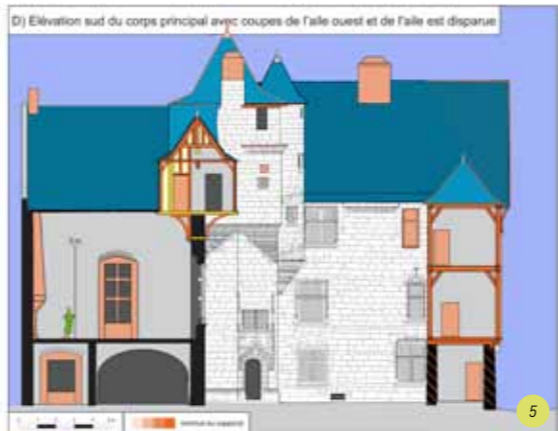
Photo 8 : coupe longitudinale restituée. © J.-J. Rioult et Y. Le Digol

Cette charpente, datée par dendrochronologie entre 1462 et 1465 a conservé la quasi-totalité de sa structure d'origine dont les fermes sont marquées d'ouest en est. L'absence de la ferme marquée I qui devait se trouver à l'aplomb de l'actuel pignon ouest confirme cet état originel en pan de bois. En contrebas, à mi hauteur, un corbeau de granite encasté dans l'extrémité du mur ne peut guère s'expliquer que comme destiné à porter soit de petits poteaux soulageant les têtes de poutre de l'ancien pignon en pan de bois, disposition équivalent dans une structure de maçonnerie à celle des pigeâtres, fréquemment rencontrée dans les façades de pans de bois comme dans la maison dite du gouverneur, rue du Jerzual à Dinan.

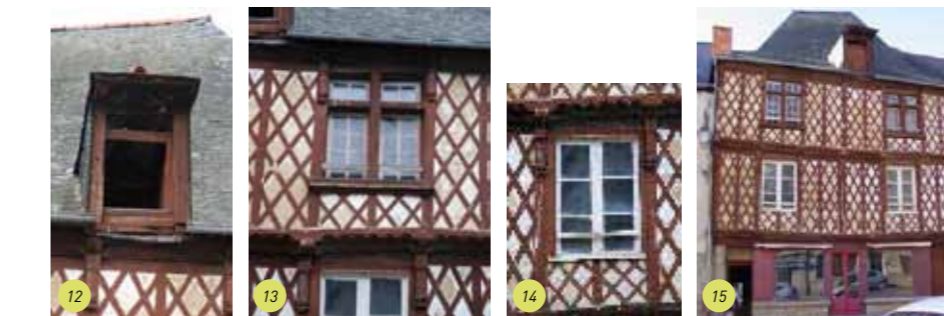
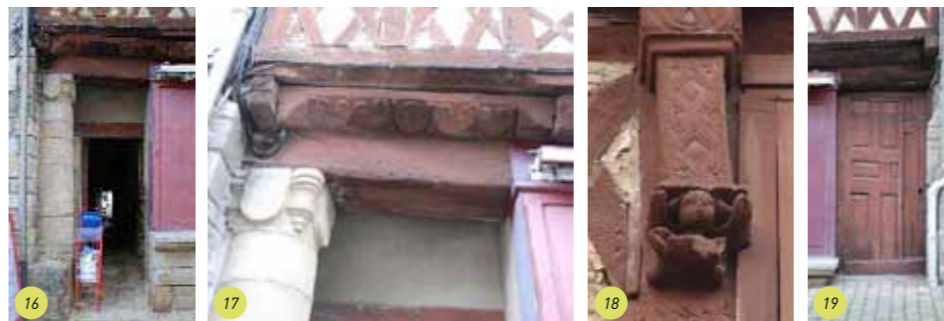
### FAÇADE AVANT

Façade avant  
 Photo 12 : vue de la lucarne  
 Photo 13 : vue d'une fenêtre du 2<sup>e</sup> étage  
 Photo 14 : vue d'une fenêtre du 1<sup>er</sup> étage  
 Photo 15 : vue d'ensemble  
 Photo 16 : vue de la porte du passage  
 Photo 17 : vue de détail du pilier et du linteau décoré du passage  
 Photo 18 : vue de détail  
 Photo 19 : vue de la porte de droite

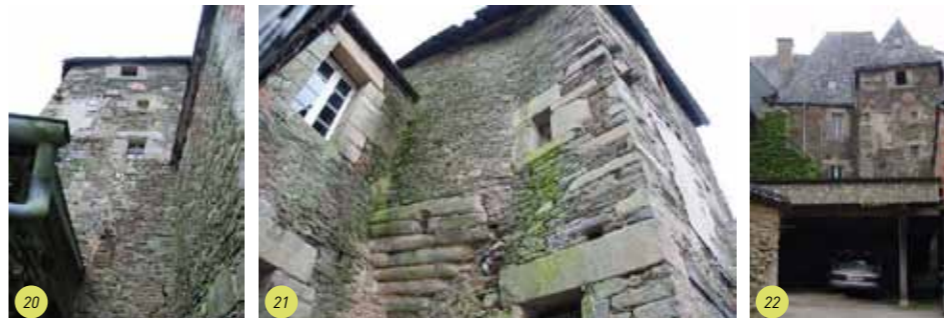
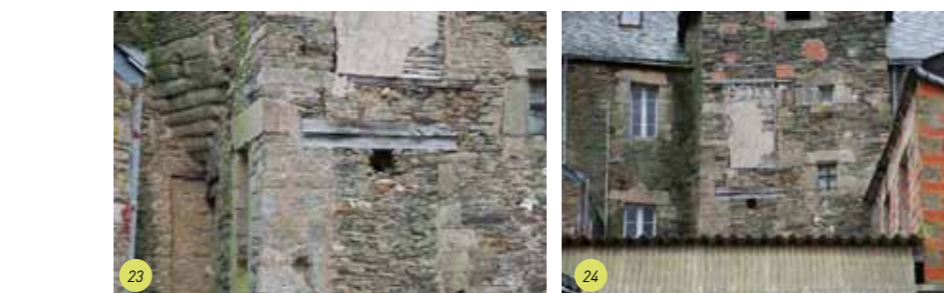
### FAÇADE ARRIÈRE

Façade arrière  
 Photo 20 : vue de la tourelle  
 Photo 21 : vue du raccord entre le corps de logis et la tourelle  
 Photo 22 : vue d'ensemble  
 Photo 23 : vue du raccord entre le corps de logis et la tourelle  
 Photo 24 : vue de détail de l'élévation de la tourelle. Noter les portes d'accès aux latrines condamnées

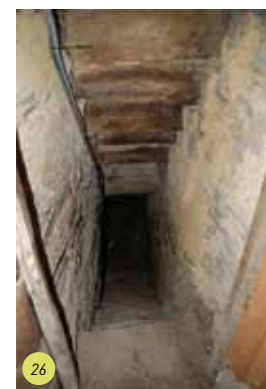
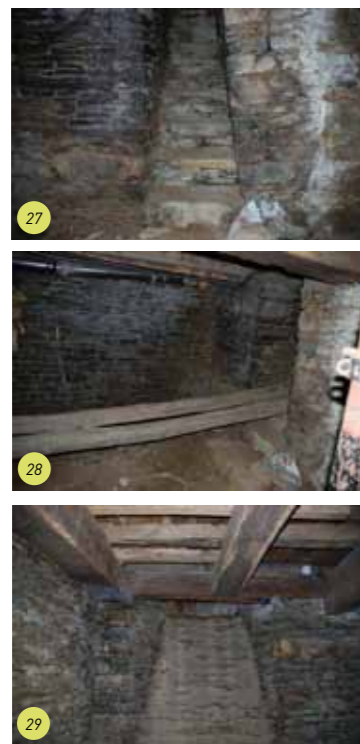
## LA CAVE

Photo 26 : escalier d'accès  
Photo 27 : vue de l'escalier d'accès  
Photo 28 : vue d'ensemble de la cave  
Photo 29 : vue d'un glacis de soupirail

La pièce principale au rez-de-chaussée de la maison est construite sur cave. L'accès se faisait par un escalier droit présent sous le porche. Actuellement, une trappe est incorporée dans le plancher de la salle.

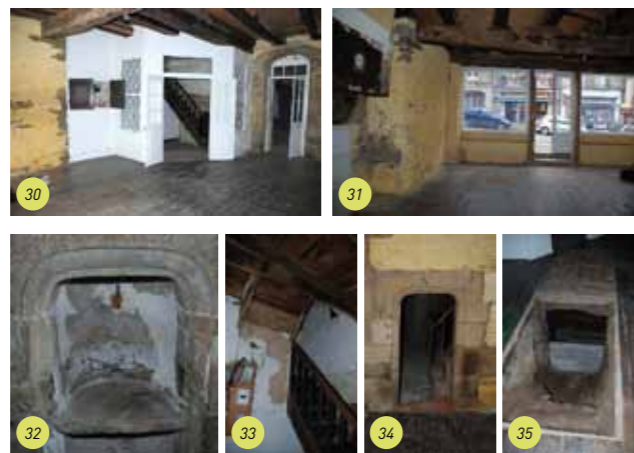
## LE REZ-DE-CHAUSSÉE - pièce avant

Photo 30 : vue de l'escalier logé dans un angle de la pièce  
Photo 31 : vue vers la vitrine  
Photo 32 : vue d'une niche creusée dans le mur du fond  
Photo 33 : vue de l'escalier d'accès à l'étage  
Photo 34 : vue de la porte arrière  
Photo 35 : vue de la trappe d'accès à la cave

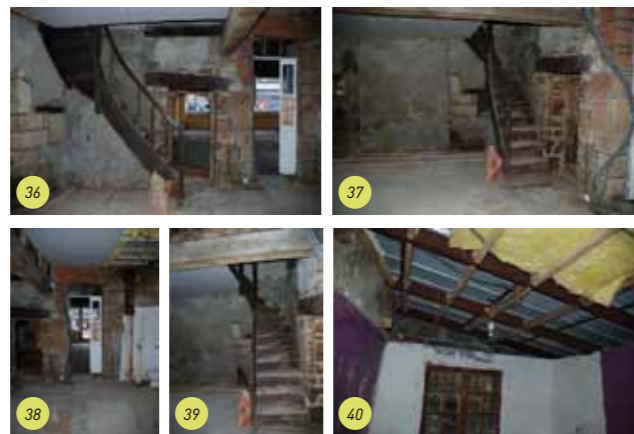
Photo 36 : vue de l'escalier logé dans un angle de la pièce  
Photo 37 : vue vers la pièce avant  
Photos 38 et 39 : vues de la porte donnant sur la pièce avant et de l'escalier d'accès à l'étage  
Photo 40 : vue de l'étage

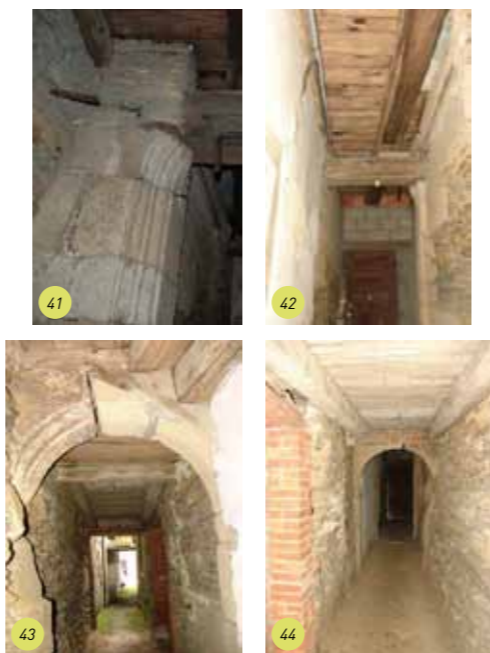
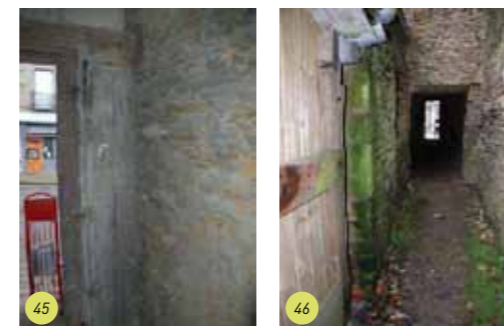
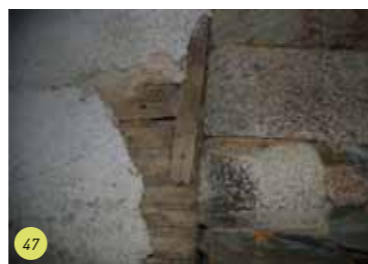
Photos 41 à 44 : Vues de différentes portes du passage traversant  
Photo 45 : Vue vers la rue  
Photo 46 : Vue depuis l'arrière  
Photo 47 : Vue de la liaison mur maçonné et cloison rapportée

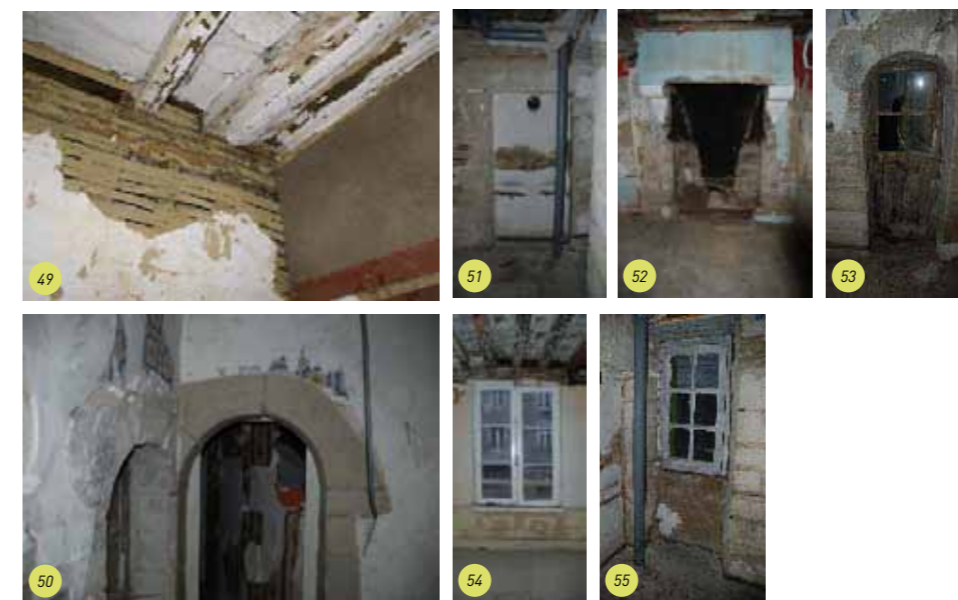
Photo 48 : plan  
Photo 49 : vue de l'état des enduits et planchers  
Photo 50 : vue de deux portes en plein cintre dans la tourelle  
Photos 51 à 55 : vues de détails de portes, fenêtres et d'une cheminée

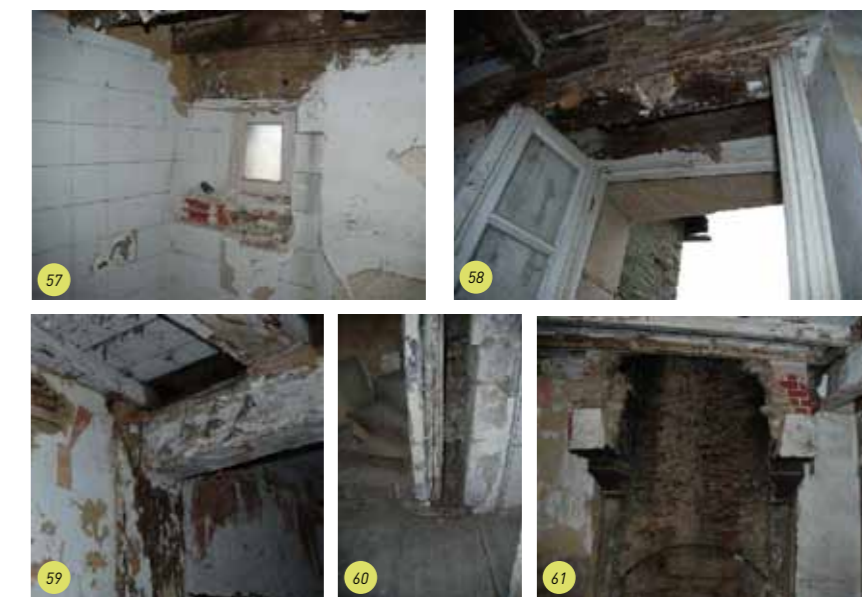
Photo 56 : plan du 2<sup>e</sup> étage  
Photo 57 : vue d'une salle d'eau installée dans la tour  
Photo 58 : vue d'un arrière linteau de la façade arrière  
Photo 59 : vue d'un about de poutre  
Photo 60 : vue du départ de l'escalier du comble  
Photo 61 : vue de deux piédroits de cheminée

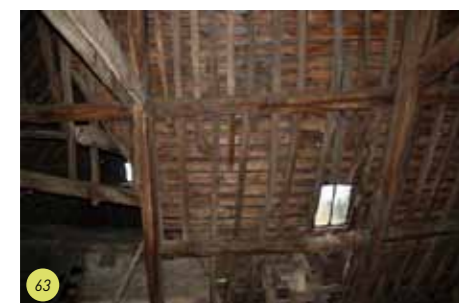
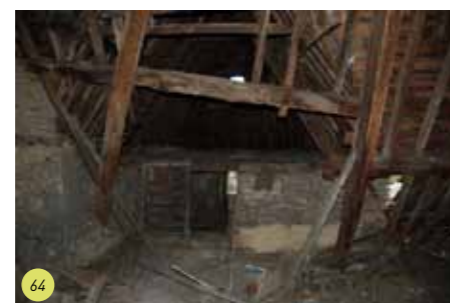
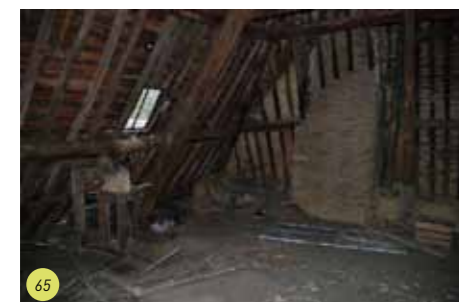
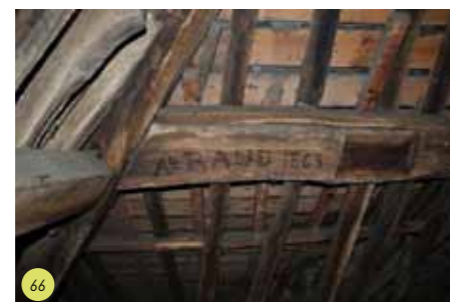
Photo 62 : plan des combles  
 Photo 63 : vue de détail d'une sous-face de versant  
 Photo 64 : vue de la jonction entre le grand comble et la charpente de la tourelle  
 Photo 65 : vue d'ensemble vers le nord  
 Photo 66 : vue d'une date inscrite par un charpentier ou un couvreur

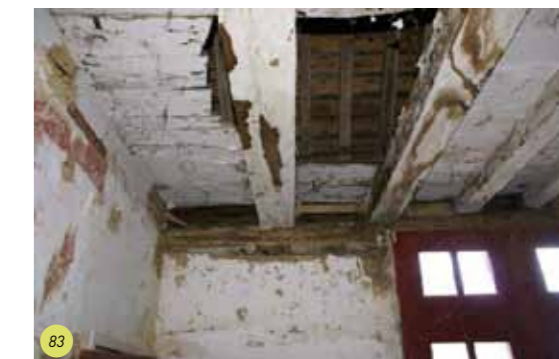
Photo 83 : 2<sup>e</sup> étage : dépose du plancher pour dégager des abouts de solives et relever leur jonction avec les pieds de charpentes

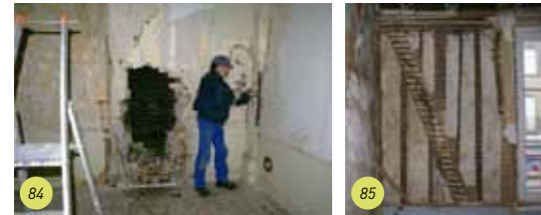
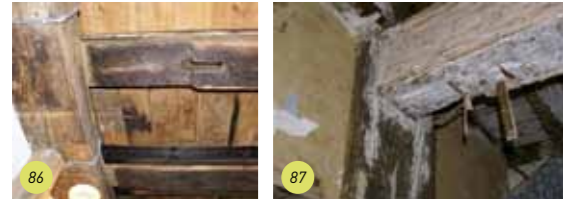
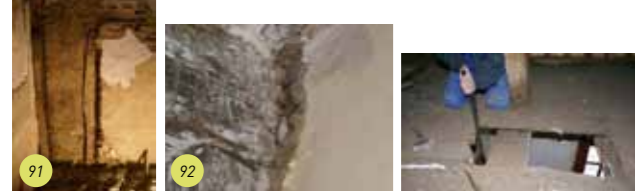
Photo 84 : 1<sup>er</sup> étage : dégagement du pilier de droite d'une cheminée  
 Photo 85 : 1<sup>er</sup> étage : dégagement du parement intérieur du pan de bois  
 Photo 86 : rez-de-chaussée : mortaise qui recevait la jambe de force du pilier central disparu du porche  
 Photo 87 : 2<sup>e</sup> étage : dépose de l'habillage en plâtre d'une poutre pour en connaître la section, l'assemblage dans le poteau, et l'état éventuel de dégradation  
 Photo 88 : 2<sup>e</sup> étage : trace d'empochement sur le solivage haut de la tourelle prouvant l'existence ancienne d'un noyau d'escalier  
 Photos 89 et 90 : combles : réemploi de coyaux découpés dans le chevronnage  
 Photo 91 : 2<sup>e</sup> étage : recherche d'une éventuelle porte sous l'enduit  
 Photo 92 : 1<sup>er</sup> étage : réalisation d'un sondage montrant la dégradation, de l'empochement de la poutre  
 Photo 93 : 1<sup>er</sup> étage : dégagement du foyer et du piédroit de droite de la cheminée noyé dans la cloison

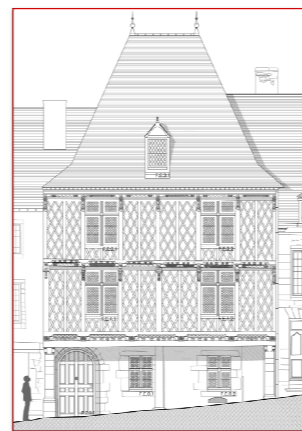
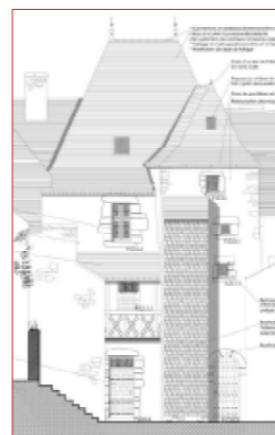
- La restitution du porche en liaison avec la rue comprenant le remontage en maçonnerie de la façade en retrait avec réouverture des soupiraux de la cave et création de fenêtres axées sur les soupiraux, la restitution du pilier en granit de droite disparu et du poteau central en bois. Le projet prévoit la création d'un nouvel accès à la cave mitoyenne.
- La réouverture du passage latéral avec complément des portes mutilées et passage sous l'escalier. La porte en plein cintre donnant sur le porche sera fermée par une menuiserie à panneaux réutilisant les éléments de la porte actuelle de la cave mitoyenne bricolée à l'aide d'éléments de réemploi.

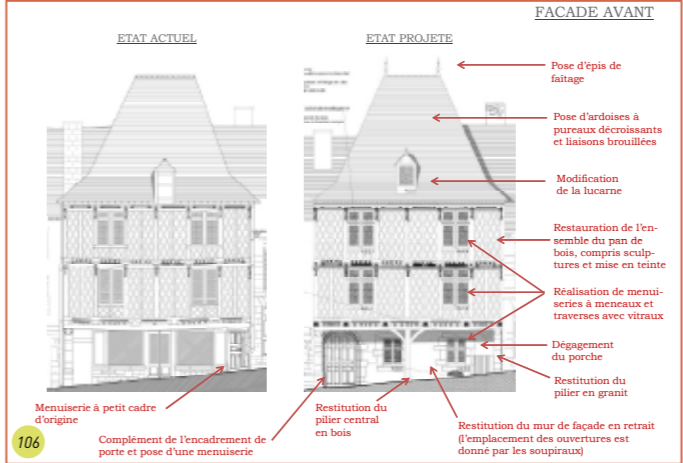
Photo 101 : plan des combles, état actuel, état projeté  
 Photo 102 : plan des combles  
 Photo 103 : coupe, état actuel, état projeté  
 Photo 104 : coupe sur l'ancienne cuisine  
 Photo 105 : coupes sur la tourelle d'escalier, état projeté  
 Photo 106 : façade avant, état actuel, état projeté  
 Photo 107 : façade avant,  
 Photo 108 : façade arrière, état actuel, état projeté  
 Photo 109 : façade arrière

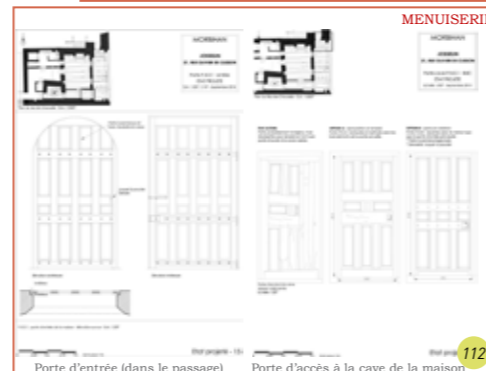
Photo 110 : charpente  
Photo 111 : charpente  
Photo 112 : menuiserie  
Photo 113 : menuiserie  
Photo 114 : menuiserie

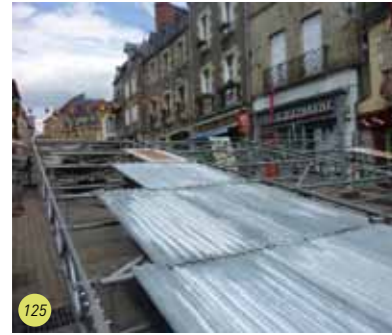
Photo 125 : vue du parapluie en cours de préparation au sol  
 Photo 126 : vue du parapluie en cours de montage  
 Photo 127 : vue d'ensemble de l'échafaudage et du parapluie terminés  
 Photo 128 : vue de la charpente après dépose de la couverture  
 Photo 129 : réalisation d'échantillons de joints et d'enduits  
 Photo 130 : vue de la charpente après dépose de la couverture  
 Photos 131 et 132 : vues de l'état de dégradation des planchers et abouts de poutres  
 Photo 133 : reprises de maçonnerie et de percements en cours  
 Photo 134 : vue du pan de bois après enlèvement du torchis  
 Photos 135 et 136 : découverte d'un pan de bois noyé dans la maçonnerie de la façade arrière  
 Photo 137 : détail de l'état de dégradation des bois de la façade  
 Photos 138 et 139 : fenêtre à plis de serviettes découverte derrière une cloison  
 Photos 140 et 141 : vues de l'état de dégradation des assemblages entre les planchers et la façade

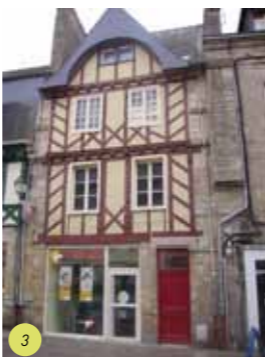
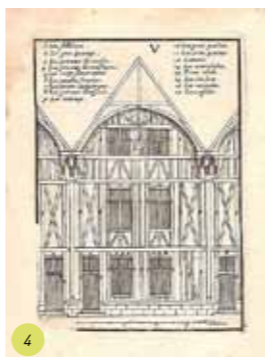
- (fig.1) Maison datée 1602 - 1 rue des Chanoines  
(fig.2) Maison datée 1565 - 2 rue du Port  
(fig.3) Maison, 6 place du Martray à Pontivy (1624)  
(fig.4) Planche du traité d'architecture de Pierre Le Muet, *Masnière de bastir pour toutes sortes de personnes* (1623)

Les deux exemples ci-dessus (figures 3 et 4) possèdent la même physionomie mais ils sont fondamentalement différents. La maison de Pontivy (1624) prolonge une tradition artisanale de charpenterie très ancienne. Le mur gouttereau, l'encorbellement, le pignon sur rue et la ferme débordante, les petites fenêtres (elles ont été modifiées). La planche que propose Pierre Le Muet (1623), seul exemple en pan de bois du traité, est un modèle repris et modernisé, plus rationnel. Il pourrait correspondre à une architecture à programme mais il n'est pas conçu par son auteur pour être construit. Il sert à illustrer un discours et expliciter son vocabulaire. Il est possible que le sens de cette illustration n'ait pas toujours été bien interprété par les architectes.

Les avancées d'encorbellement sont supportées par de petites solives nombreuses et assez rapprochées, sans entretoise. Leur extrémité est traitée en quart de rond. Généralement, le mur gouttereau suit l'encorbellement des étages par de simples ressauts en quart de rond. A Vannes, le 9 rue des Halles, les numéros 30 et 32 rue du Port<sup>8</sup> (fig.5), les maisons millésimées 1623 - 3, rue Thiers - (fig.6), 1628 - 1 rue Lesage - appartiennent à ce groupe. Dans le vannetais, on en trouve d'autres exemples à Auray, la Maison « Gareau » (1608) située 16-18 rue du Château, le numéro 1 rue Barré (1620)<sup>9</sup>, ou à Pontivy le n°6 place du Martray (1624) (fig.3) et 3 rue Guépin (1637).
